Konditionsbedömninga av en arkitektoniskt värdefull byggnad

En undersökning av Kristinestads Gymnasium

Examensarbete för ingenjörsexamen (YH)-examen

KONDITIONSBEDÖMNING AV KRISTINESTADS GYMNASIUM

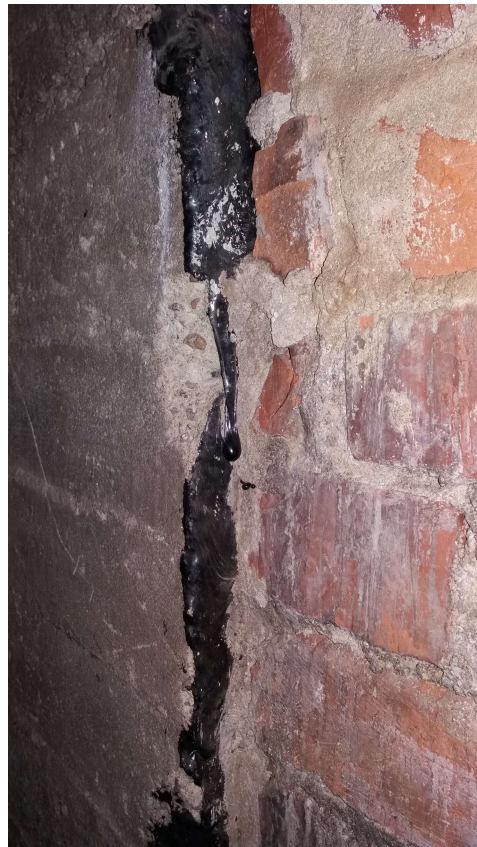
Bild 12 I krypgrunden misstänks stenkolstjära (kreosot) ha använts som vattenisolering.

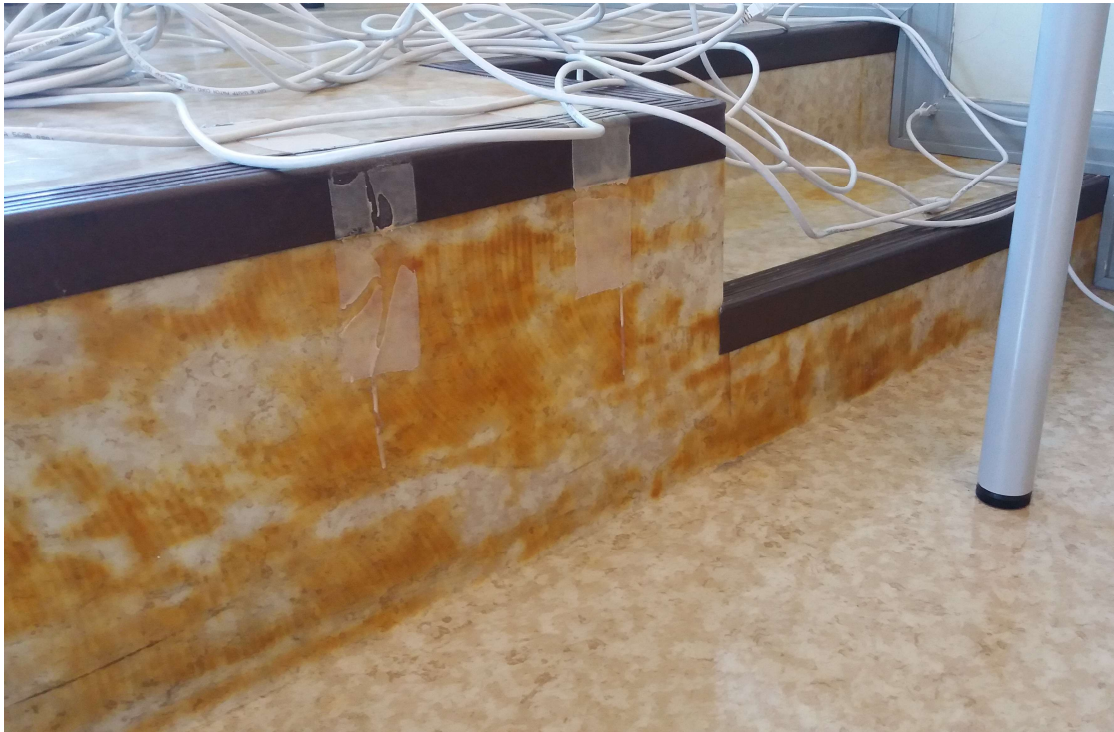
Bild 13 Misstankar om kaseinspackel, förmörkande effekt på golvattan.

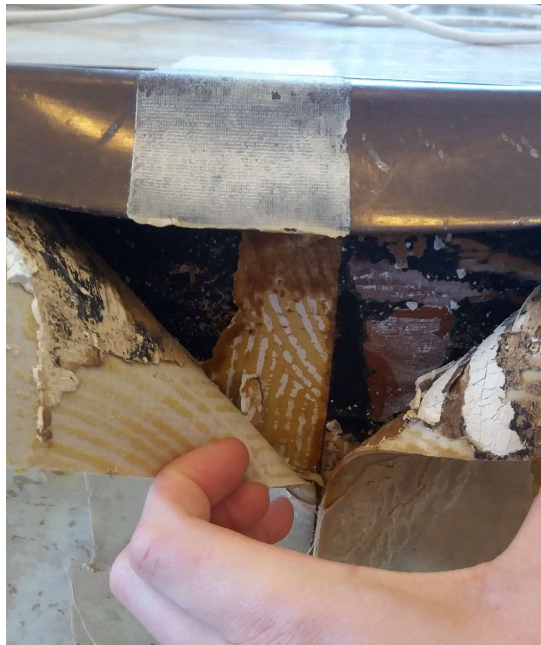
Bild 14 Närmare titt på spacklet. Här syns även misstänkt svart asbesthaltigt lim.

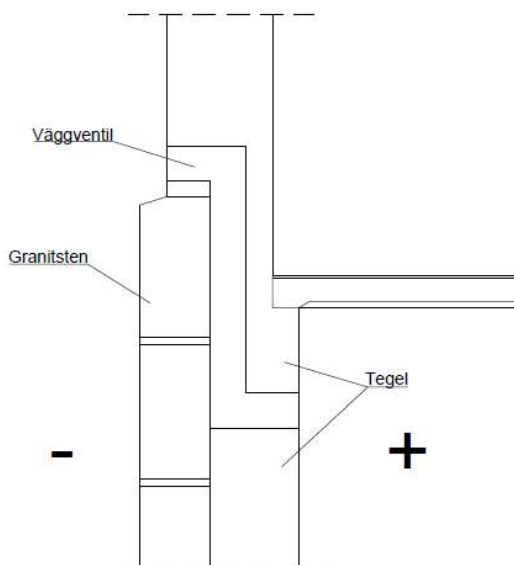
Alla ytterväggsventiler bör ses över. De flesta av dem tar in vatten, ingen lutning eller också, i källarvåningen, felaktig lutning inne i ventilationsöppningen tvingar vattnet in i väggkonstruktionerna och har förödande effekt på rappningen. Ställvis rinner vattnet enda ner till golvet och kan förorsaka mikrobiltillväxt eller strålsvamp.

Figur 4.1 Skärning från källarvåningen som illustrerar väggventilerna. Vatten tar sig in från utsidan och rinner in längs håltagningen och ner i konstruktionen.

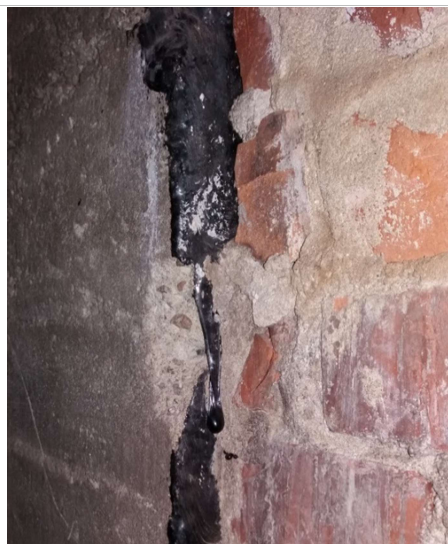
Stenkolstjära i krypgrunden. Är cancerframkallande om det dras in i inomhusluften.

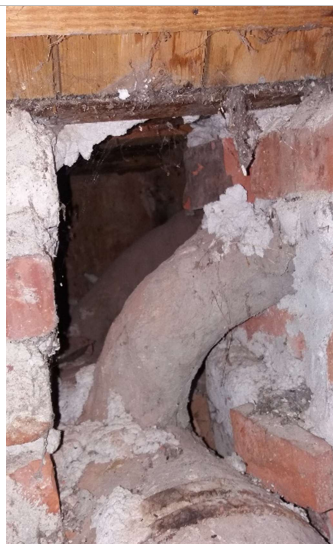
Misstankar om asbeströrisolering. Formbräder kvarlämnade under golv.

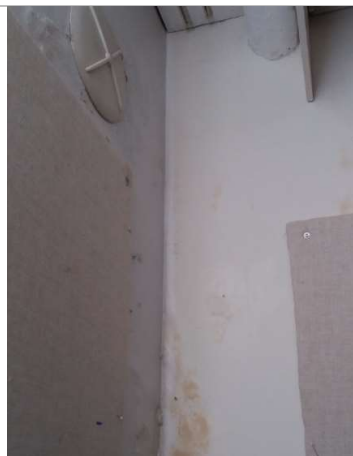
Rum 006. Vatten tar sig in via ventilerna. Ventilen hålls stängd för att minska draget i rummet.

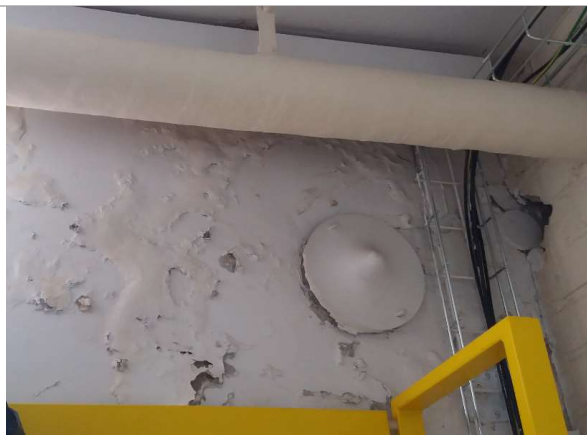
Rum 012. Stora problem med fuktinträngning. Ventilationsöppningen här reser sig rakt uppåt i väggen innan den leds ut vilket hindrar allt vatten som kommer in via ventilöppningen att rinna ut igen. Asbestisolering kring rören.

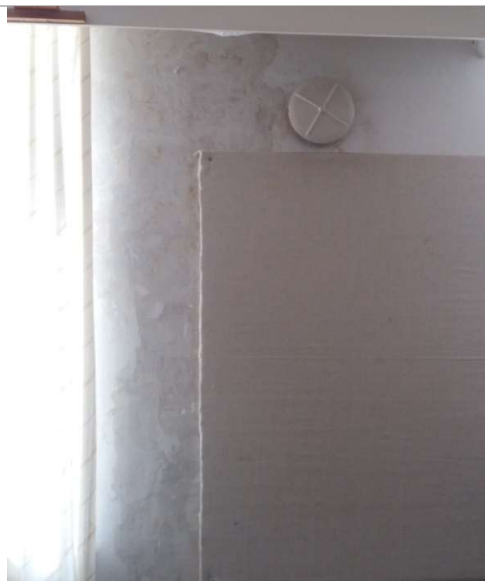
Rum 006. Rappningen är borthackad. Väggen är mycket fuktig.

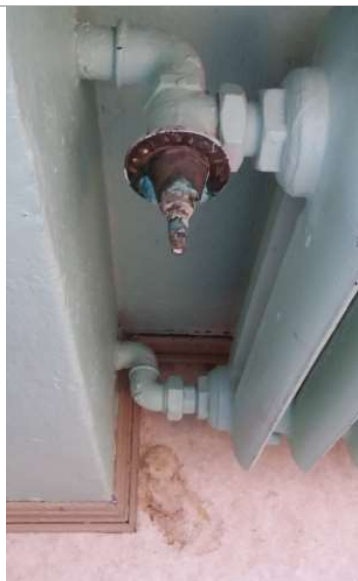
Rum 020. Tidigare läckage från radiatorerna. Visade dock inget tecken på läckage vid provtryckning i värmesystemet

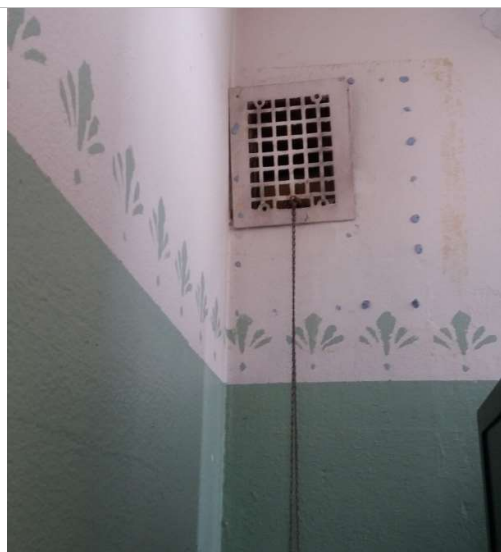
Rum 020. Ventilgallret sitter löst. Ventilerna tar in mycket vatten. Överdrivet drag från dessa så de hålls stängda.

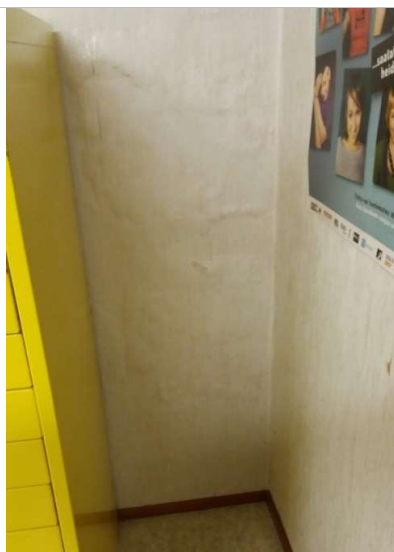
Rum 001. Stora fuktproblem längs ytterväggen. Rappningen uppsvälld under tapeten.

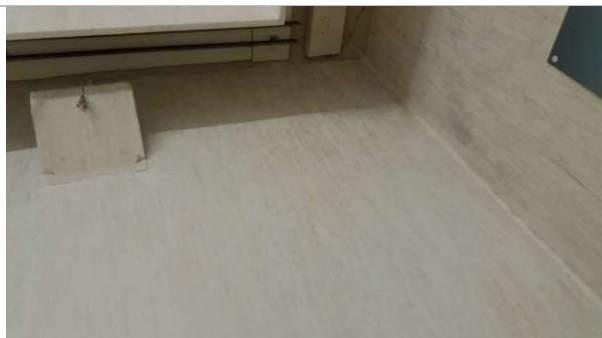
Rum 001. Högre upp i samma knut. Mycket fukt i väggen.

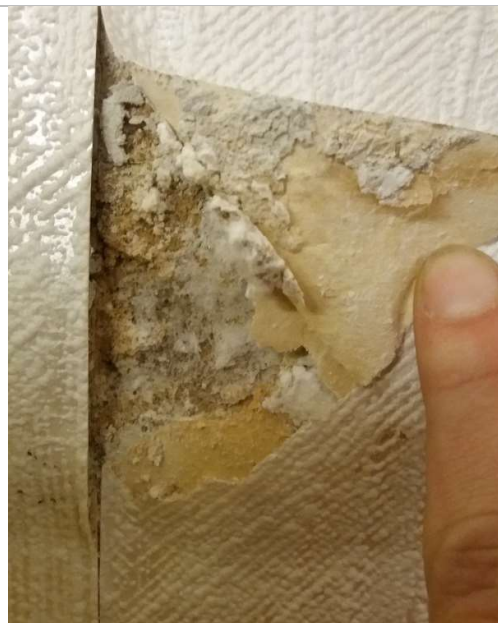
Rum 001. Det sväller under tapeten på grund av fukten. Dammar mycket och tapeten lossnar.

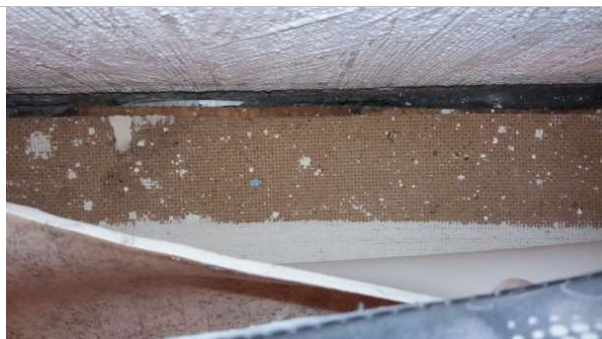
Rum 001. Jordkällarlukt under golvet, tyder på mikrobottillväxt. Under golvmattan finns original trägolv.

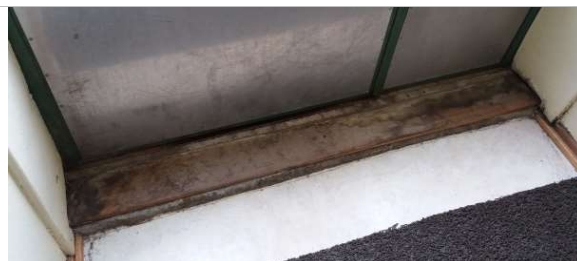
Rum 002. Resultat av otät ytterdörr.

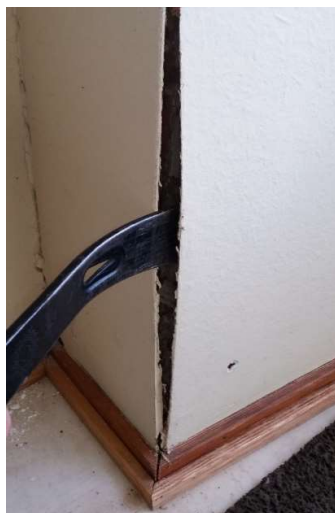
Rum 002. Jordkällarlukt bakom skivorna. Rappningen på den bärande väggen intill är upplöst och faller ner vid vidröring. Tyder på fuktbelastning.

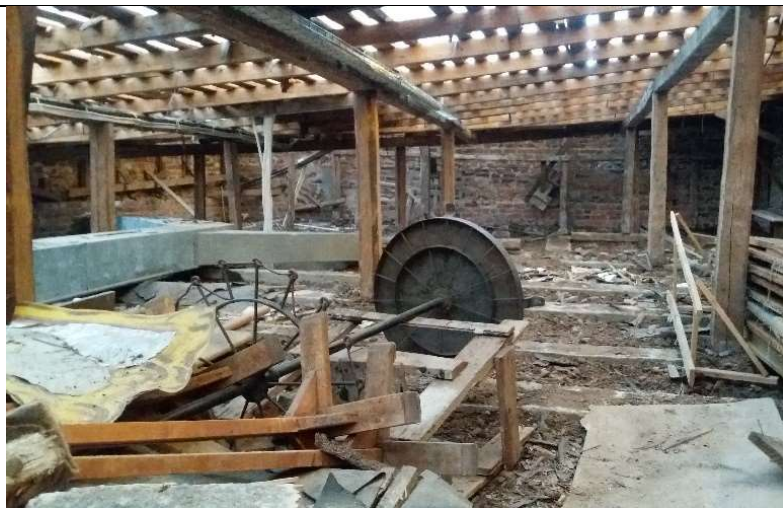
Efterlämnat (tätt) material på organisk isolering kan orsaka kondensproblem och därefter mikrobttillväxt. Rekommenderas att överbjälklagen städas upp.

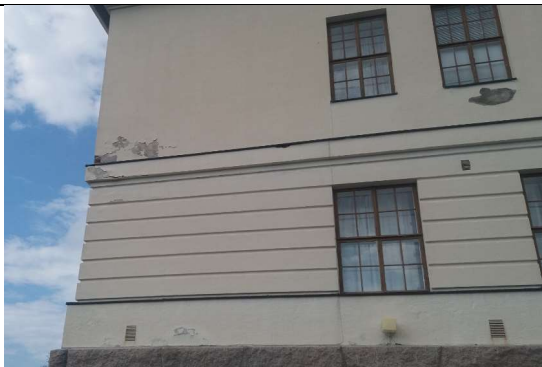
<p>Södra fasaden. Stora rappningsskador släpper in vatten i konstruktionen.</p>	<p>Från fönstren på östra sidan syns tydliga spår av vattenränder på fasaden.</p>

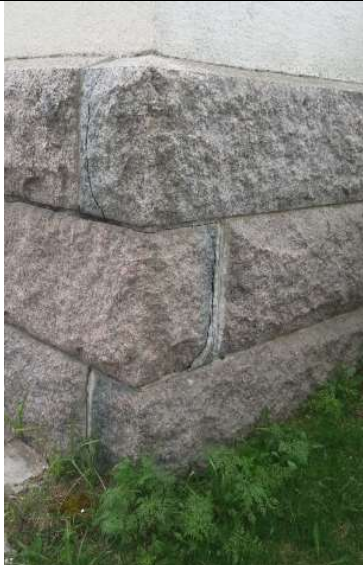
Sprickbildning har skett i stenfoten på två ställen. Sprickorna går från marken genom hela stenfoten.

<p>Nordöstra hörnet av byggnaden. Spricka löper genom stenfoten.</p>	<p>Alla de äldre fönstren är otäta och slitna, och glasen har ställvis hål eller sprickor. Nya fönster är att rekommendera, fönsterblecken ska samtidigt ordnas så att vattenavrinningen fungerar och inte rinner längs fasaden.</p>
